## DICTAMEN TÉCNICO

INMUEBLE: EDIFICIO DE OFICINAS, UBICADO EN AV. INSURGENTES No. 1888,  
COL. FLORIDA, DELEGACIÓN ALVARO OBREGON, C.P. 01030

20 de septiembre de 2017

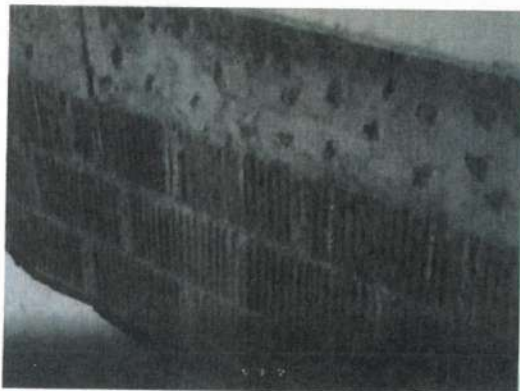
| E-4 | Fisura por diferencia de materiales, desprendimiento de aplanados en muro de escalera de emergencia |

Desprendimiento de aplanados

- Deberán resanarse todos los lugares en donde se haya presentado desprendimiento de aplados.
- Deberán repararse todos los lugares donde haya habido separación de materiales (tablaroca con concreto)
- Sujetar la tubería colgada en el SITE del piso 7.

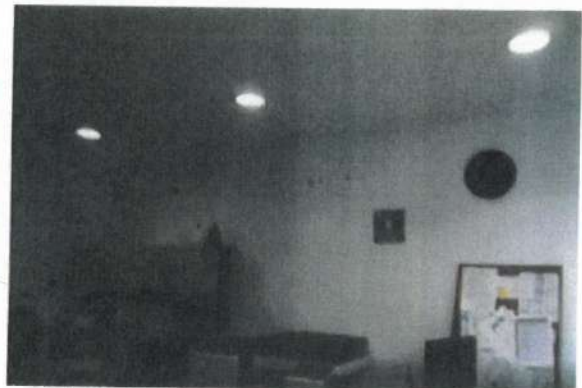
Fisura horizontal entre trabe y muro
