El Poder Judicial de la Federación, Consejo de la Judicatura Federal, Administración Regional en Tlaxcala, Tlaxcala encargó a la empresa A&C SPACIO S.A. de C.V. la elaboración del presente dictamen técnico de seguridad estructural del edificio Administración Regional de Tlaxcala.

Ubicado en: Av. Guerrero No. 56, Col. Centro, Tlaxcala, C.P. 90000. Latitud 19°18'59.06"N, Longitud 98°14'34.55"O, Altitud 2,246m sobre nivel del mar, área 200m<sup>2</sup>, 3 niveles y sótano.

DESCRIPCION: DICTAMEN ESTRUCTURAL

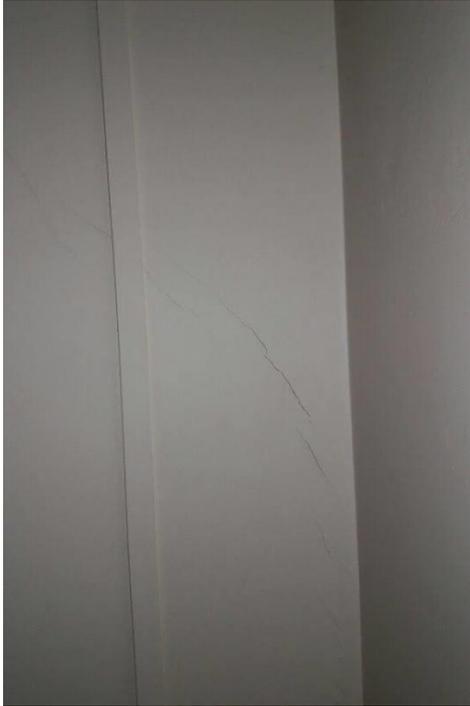
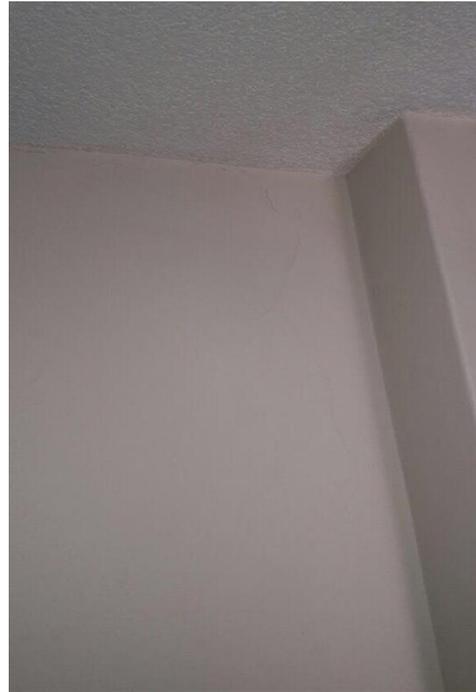
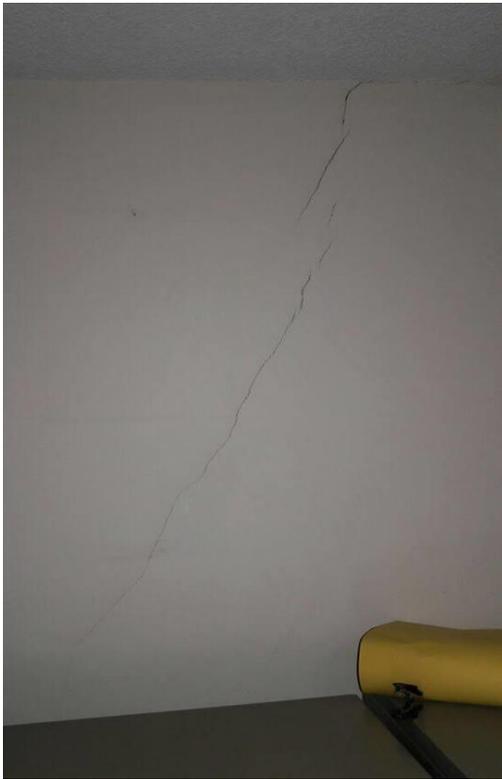
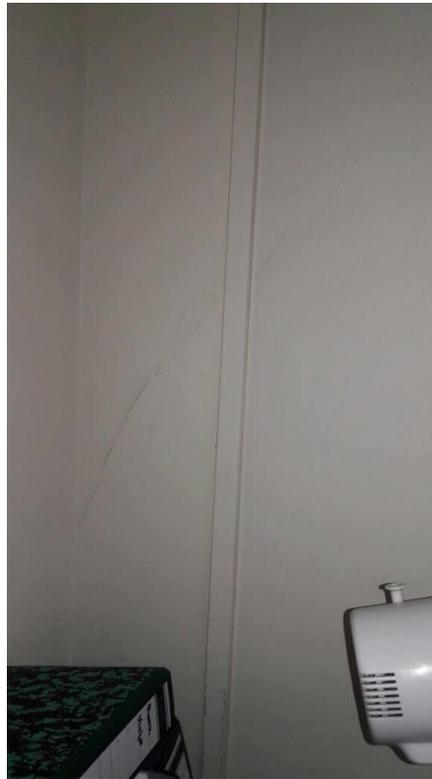
MUROS

En algunos muros se encontraron pequeñas fisuras que fueron provocadas por el sismo del 19 de septiembre del presente año. Los muros son de mampostería y en las uniones con las columnas del edificio se encuentran unas pequeñas fisuras que separan o marcan los elementos más rígidos, que son la estructura (columnas y trabes) de los elementos que no son estructurales (muros) y muestran una fisura en los materiales que los recubren.

Las estructuras de acero y de concreto tienen una gran capacidad a deformaciones y movimientos provocados por los sismos, los muros divisorios que son elementos **NO ESTRUCTURALES** tiene muy poca capacidad a deformaciones y es por esta razón que aparecen fisuras.

Estas fisuras no disminuyen en absoluto la capacidad estructural del edificio. Haciendo una analogía y dejar lo más claro posible, estas fisuras entre los elementos estructurales y los muros nos indican que la estructura trabajo sin sufrir daño alguno simplemente reparar el acabado dañado en los muros.

Los daños observados son pequeñas fisuras en las uniones de los muros divisorios con los elementos estructurales (columnas) Estas fisuras no ponen en riesgo, ni disminuyen la capacidad estructural del edificio. Como se ve en las fotos se solicita de inmediato revisar la memoria de cálculo del edificio, y revisar si fue diseñado con cargas muertas y vivas para cargas de archivo y papelería, si el edificio fue su diseño para vivienda y se está utilizando para oficinas con archivo, el edificio esta sobrecargado y representa un riesgo.
