El Poder Judicial de la Federación, Consejo de la Judicatura Federal, Administración Regional en Tlaxcala, Tlaxcala encargó a la empresa A&C SPACIO S.A. de C.V. la elaboración del presente dictamen técnico de seguridad estructural del edificio Juzgado Segundo de Distrito en Tlaxcala.

Ubicado en: Calle Hidalgo No. 36, Col. Centro, Tlaxcala, Tlax., C.P. 90000. Latitud 19°19'5.83"N, Longitud 98°14'40.01"O, altitud 2,240m sobre nivel del mar, área 1,550m².

DESCRIPCION: DICTAMEN ESTRUCTURAL

FECHA DE EMISIÓN: 25 SEPT 2017

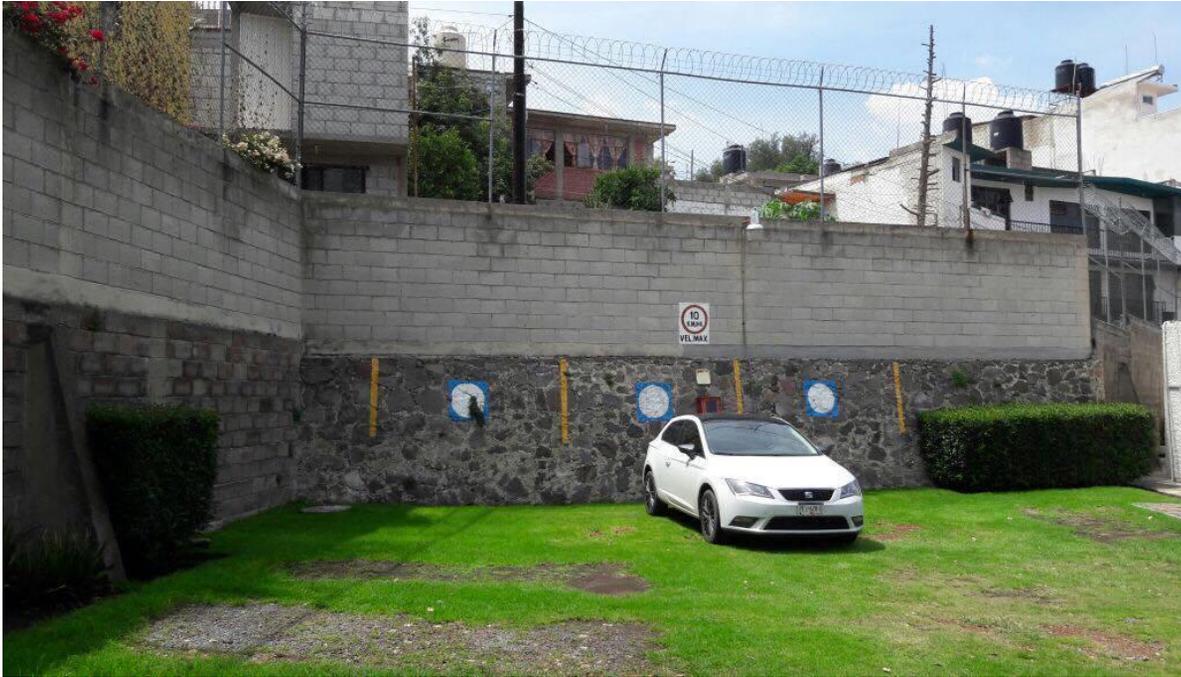
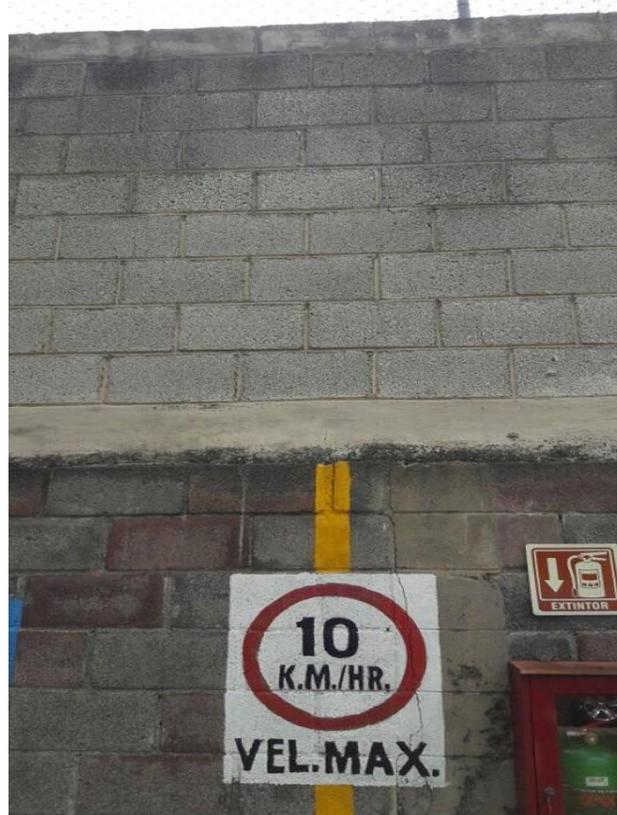
Se encontraron grietas en la barda sur-poniente la causa es porque los castillos están a más de tres metros de distancia y es inestable, pudiendo caer sobre los vehículos que se estacionan en ese lugar.

BARDA SUR PONIENTE QUE NECESITA REPARACIÓN INMEDIATA

Se encontraron grietas en la barda sur-poniente la causa es porque los castillos están a más de tres metros de distancia y es inestable, pudiendo caer sobre los vehículos que se estacionan en ese lugar se recomienda de inmediato el reforzamiento de esta barda.
