El Poder Judicial de la Federación, Consejo de la Judicatura Federal, Administración Regional en Tlaxcala, Tlaxcala encargó a la empresa A&C SPACIO S.A. de C.V. la elaboración del presente dictamen técnico de seguridad estructural del edificio Centro de Manejo Documental y Digitalización del Consejo de la Judicatura Federal en Apizaco, Tlaxcala

DESCRIPCION: DICTAMEN ESTRUCTURAL

FECHA DE EMISIÓN: 25 SEPT 2017

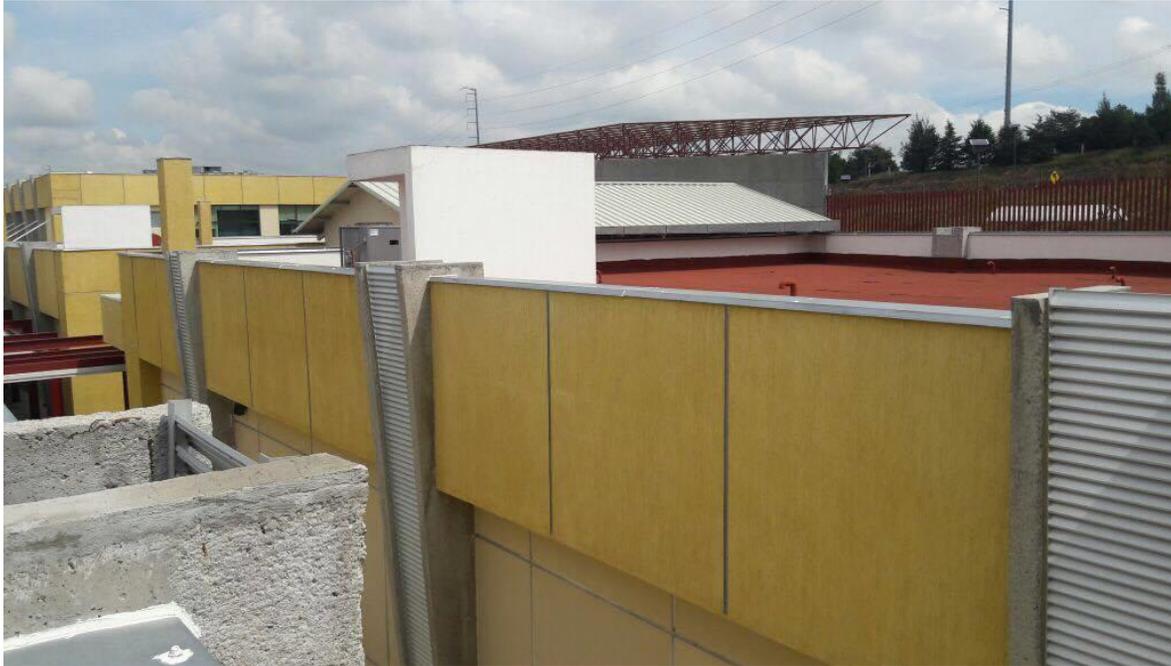
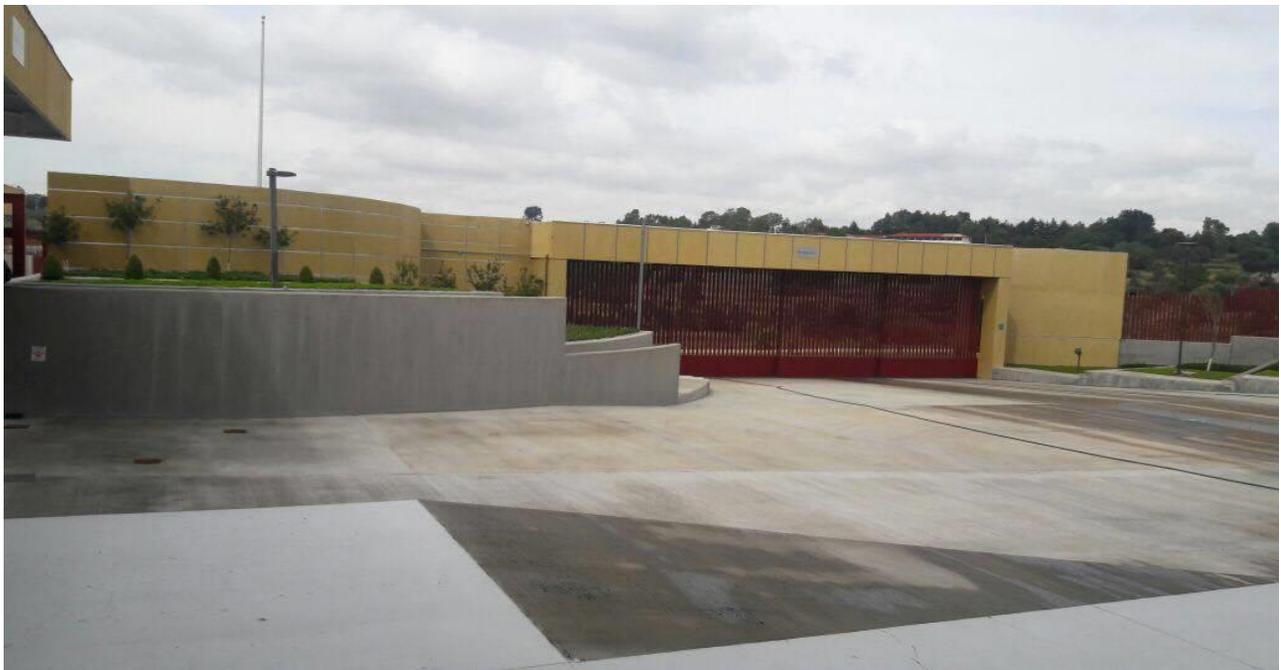
FACHADAS ARCHIVOS

No se aprecian desprendimientos de acabados en fachadas que indiquen un comportamiento inadecuado en la estructura.

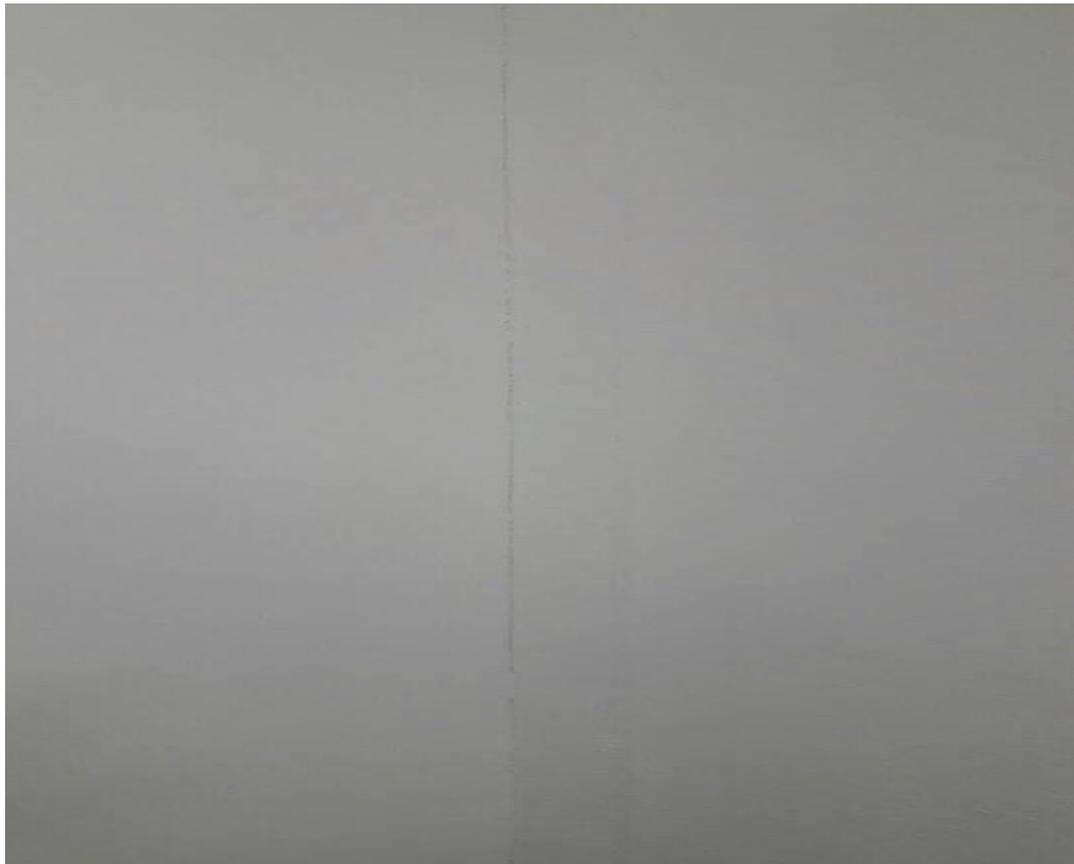
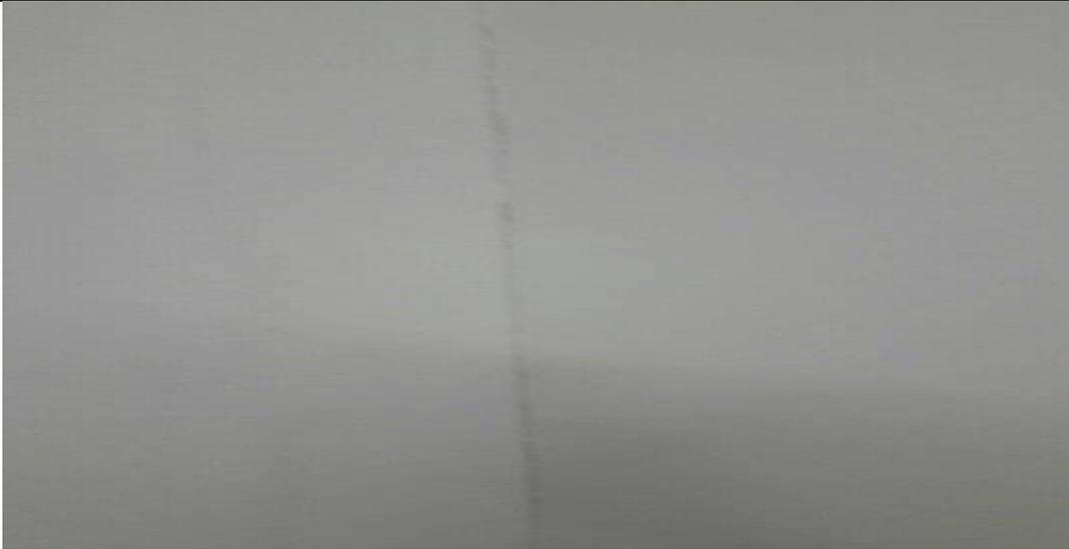
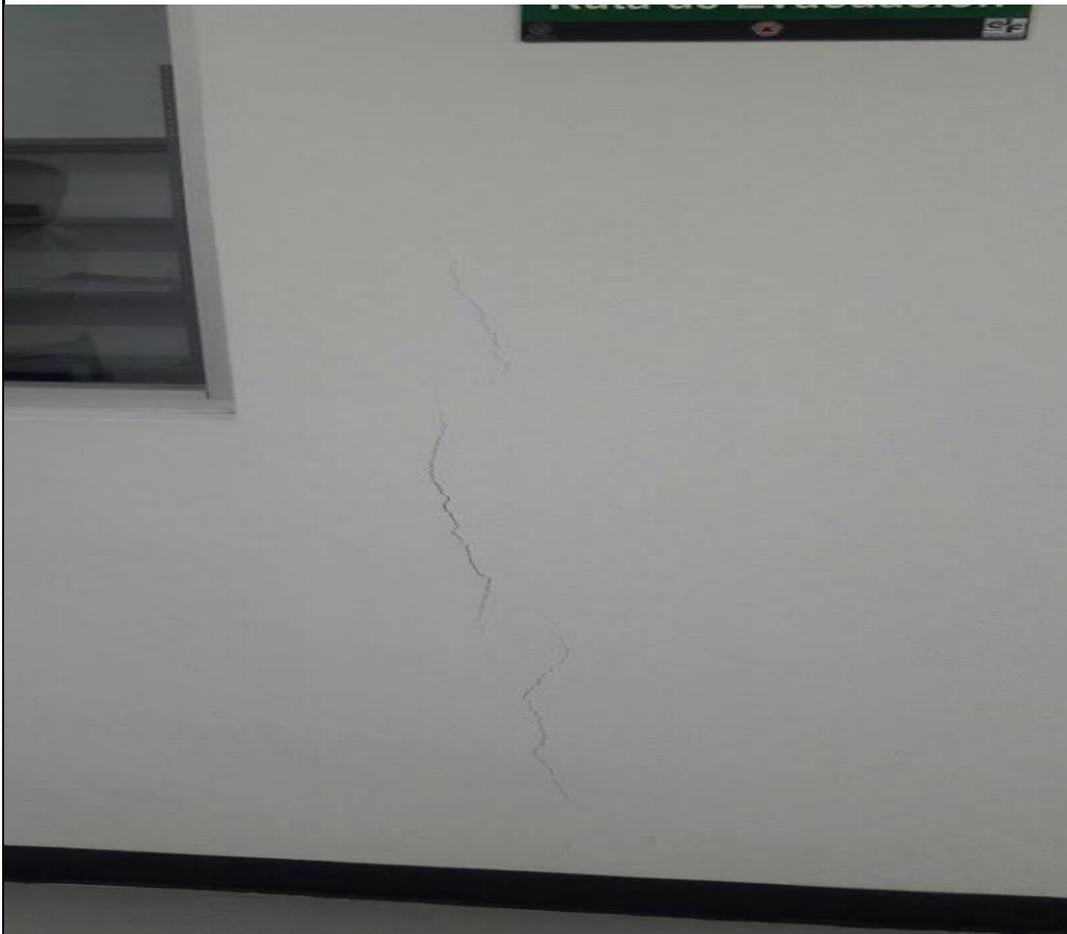
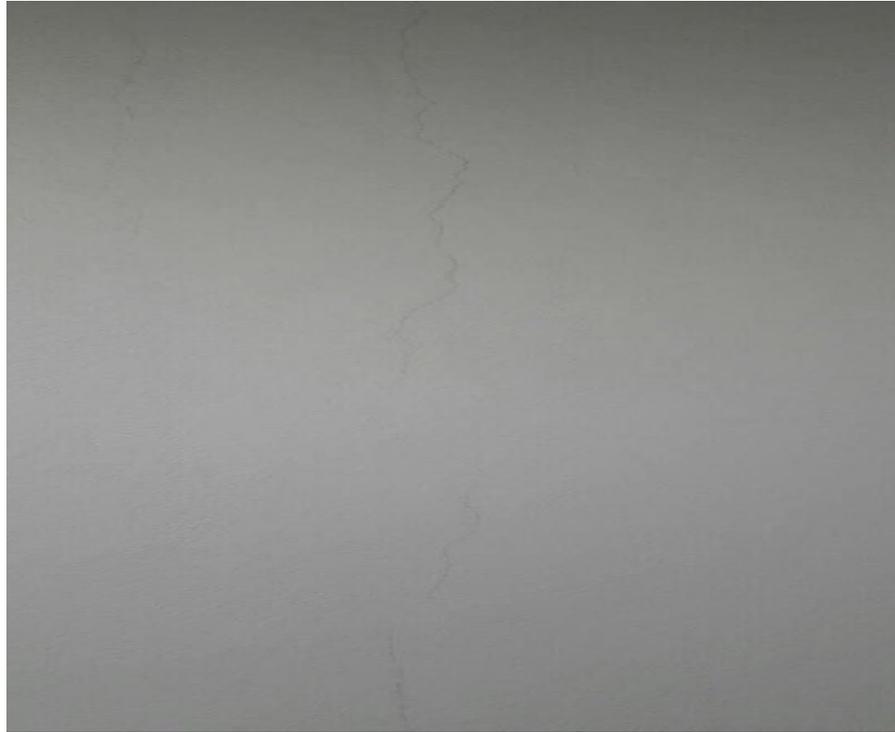
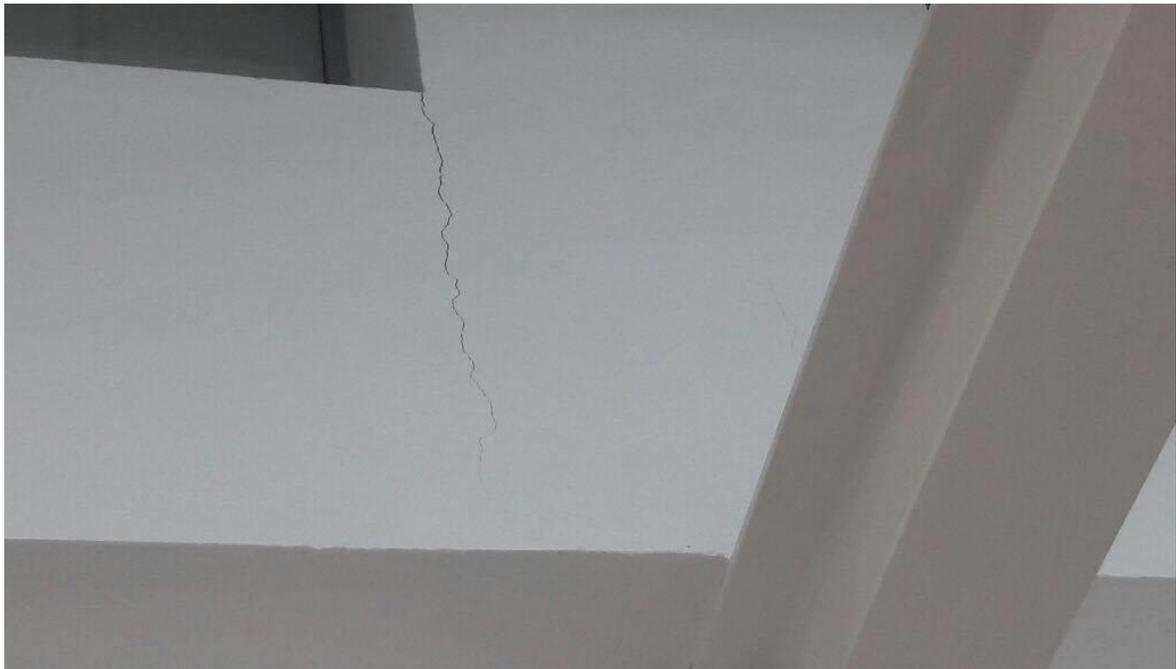
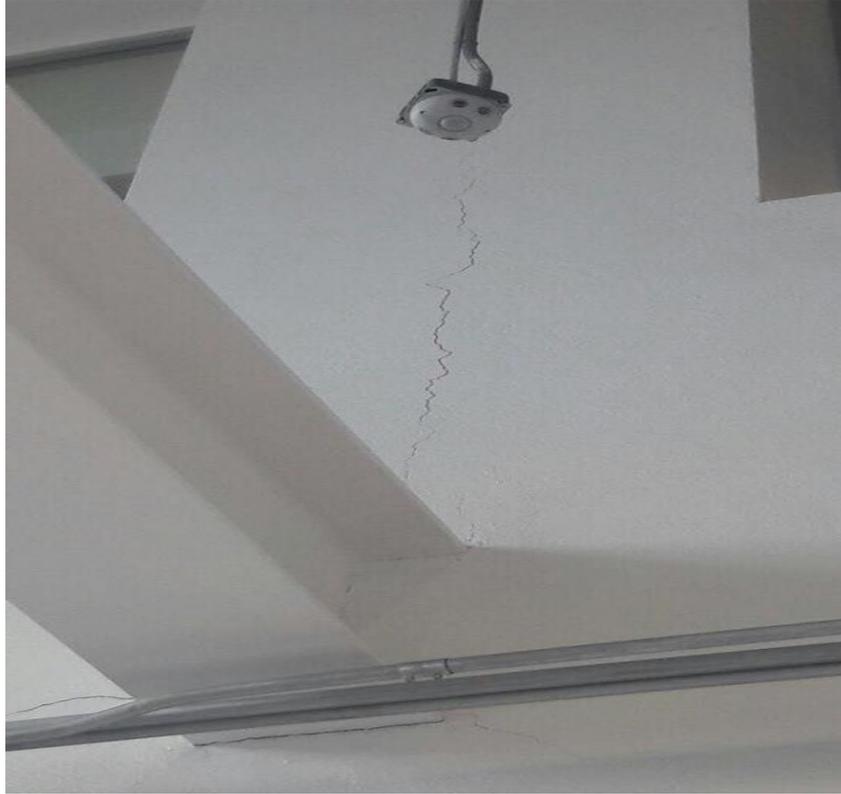
MUROS

En algunos muros se encontraron pequeñas fisuras que fueron provocadas por el sismo del 19 de septiembre del presente año. Los muros son de mampostería y en las uniones con las columnas del edificio se encuentran unas pequeñas fisuras que separan o marcan los elementos más rígidos, que son la estructura (columnas y trabes) de los elementos que no son estructurales (muros) y muestran una fisura en los materiales que los recubren.

Las estructuras de acero y de concreto tienen una gran capacidad a deformaciones y movimientos provocados por los sismos, los muros divisorios que son elementos **NO ESTRUCTURALES** tiene muy poca capacidad a deformaciones y es por esta razón que aparecen fisuras.

Los daños observados son pequeñas fisuras en las uniones de los muros divisorios con los elementos estructurales (columnas) Estas fisuras no ponen en riesgo, ni disminuyen la capacidad estructural del edificio.

Estas fisuras no disminuyen en absoluto la capacidad estructural del edificio. Haciendo una analogía y dejar lo más claro posible, estas fisuras entre los elementos estructurales y los muros nos indican que la estructura trabajo sin sufrir daño alguno simplemente reparar el acabado dañado en los muros.

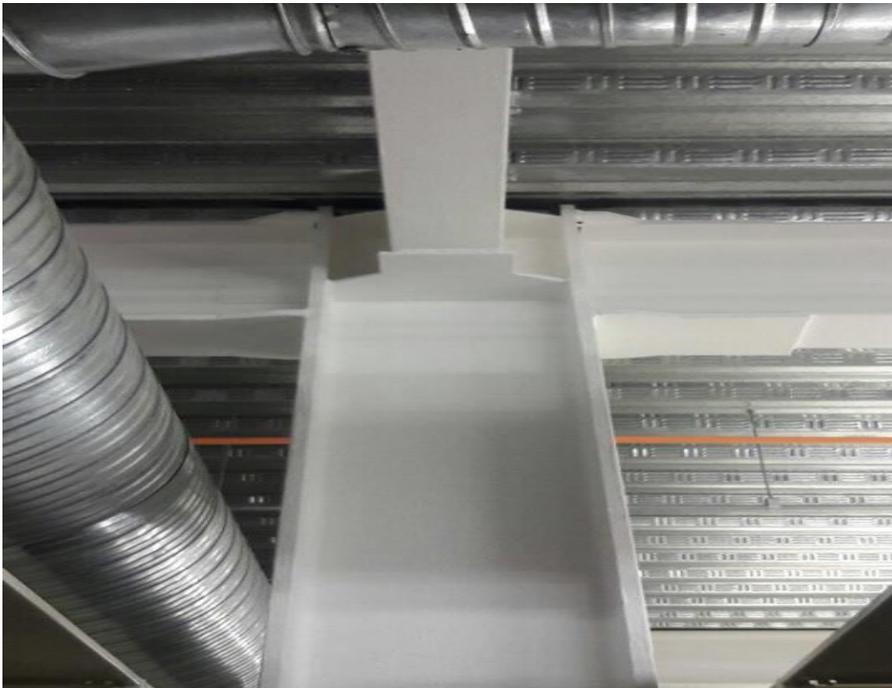
COLUMNAS Y TRABES EN BUEN ESTADO
