El Poder Judicial de la Federación, Consejo de la Judicatura Federal, Administración Regional en Tlaxcala, Tlaxcala encargó a la empresa A&C SPACIO S.A. de C.V. la elaboración del presente dictamen técnico de seguridad estructural del edificio Juzgado Segundo de Distrito en Tlaxcala.

Ubicado en: Calle Hidalgo No. 36, Col. Centro, Tlaxcala, Tlax., C.P. 90000. Latitud 19°19'5.83"N, Longitud 98°14'40.01"O, altitud 2,240m sobre nivel del mar, área 1,550m².

DESCRIPCION: DICTAMEN ESTRUCTURAL

FECHA DE EMISIÓN: 25 SEPT 2017

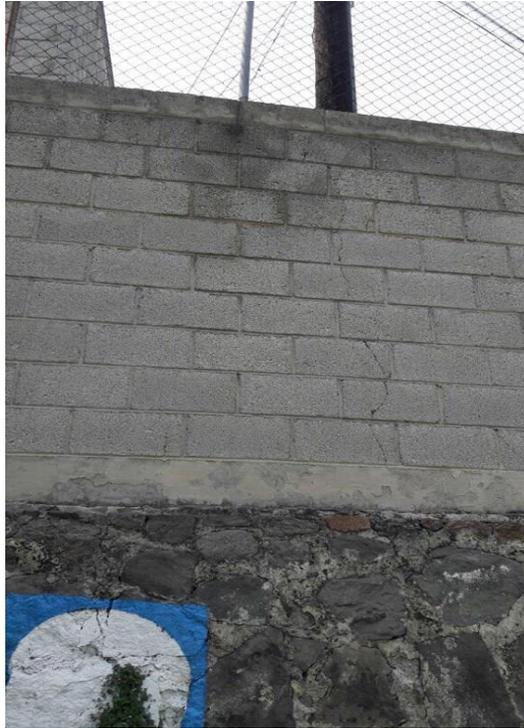
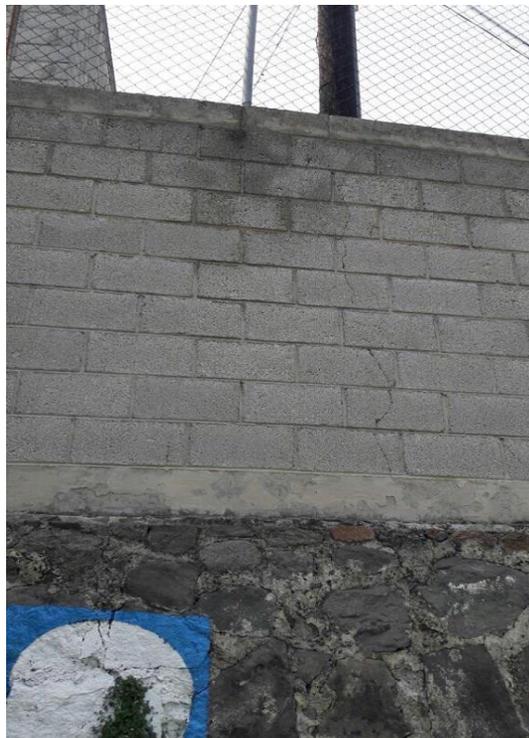
Se encontraron grietas en la barda sur-poniente la causa es porque los castillos están a más de tres metros de distancia y es inestable, pudiendo caer sobre los vehículos que se estacionan en ese lugar se recomienda de inmediato el reforzamiento de esta barda.

BARDA SUR PONIENTE QUE NECESITA REPARACIÓN INMEDIATA
