El Poder Judicial de la Federación, Consejo de la Judicatura Federal, Administración Regional en Tlaxcala, Tlaxcala encargó a la empresa A&C SPACIO S.A. de C.V. la elaboración del presente dictamen técnico de seguridad estructural del edificio Centro de Manejo Documental y Digitalización del Consejo de la Judicatura Federal en Apizaco, Tlaxcala

DESCRIPCION: DICTAMEN ESTRUCTURAL

FECHA DE EMISIÓN: 25 SEPT 2017

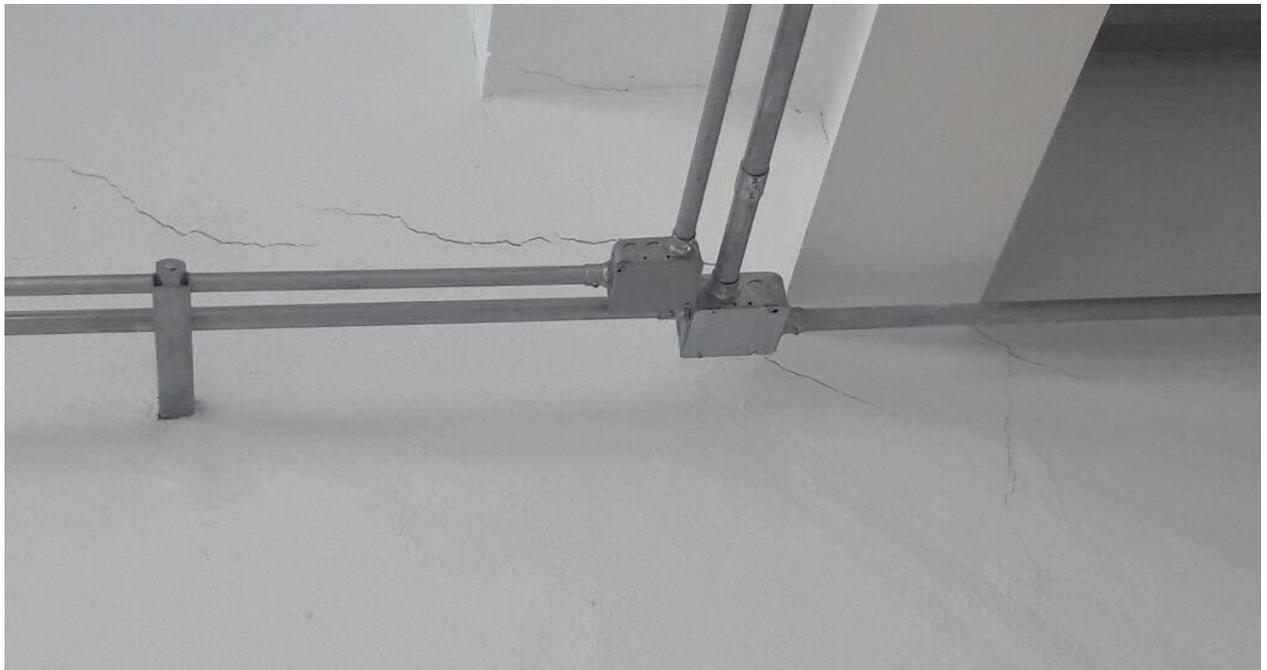
MUROS

Los daños observados son pequeñas fisuras en las uniones de los muros divisorios con los elementos estructurales (columnas) Estas fisuras no ponen en riesgo, ni disminuyen la capacidad estructural del edificio.

Estas fisuras no disminuyen en absoluto la capacidad estructural del edificio. Haciendo una analogía y dejar lo más claro posible, estas fisuras entre los elementos estructurales y los muros nos indican que la estructura trabajo sin sufrir daño alguno simplemente reparar el acabado dañado en los muros.

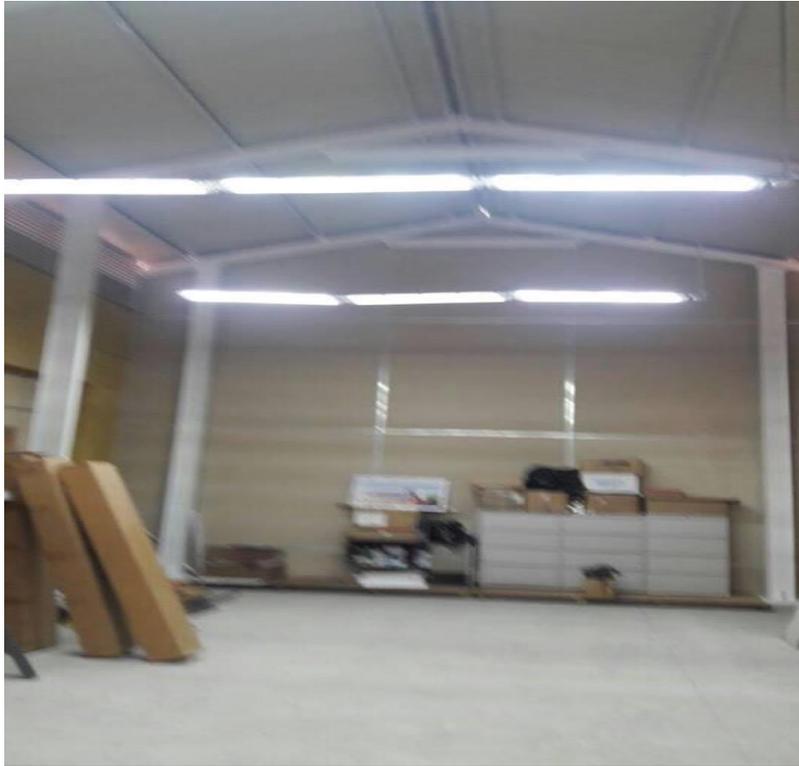
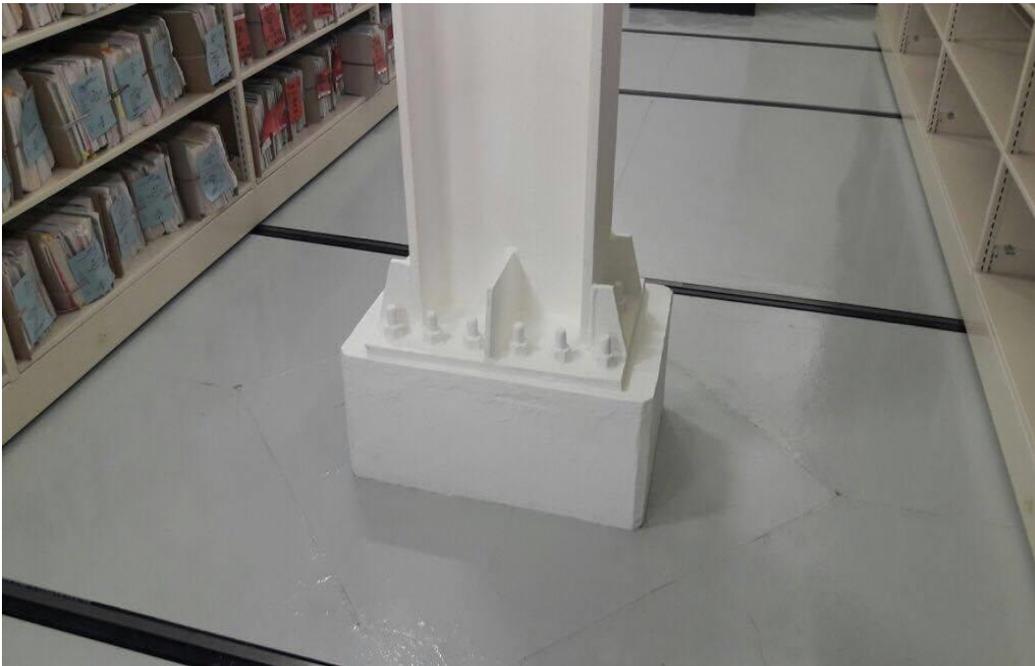
COLUMNAS Y TRABES EN BUEN ESTADO
